Restauro della scenografia prospettica (XVIII sec.) nel convento di San Giorgio

Docenti: Fabio Bevilacqua con la C.R.C. Restauri Bologna, sotto la direzione della Soprintendenza per i Beni Architettonici e per il Paesaggio di Ravenna, Ferrara, Forlì-Cesena, Rimini, Arch. Carla Di Francesco.

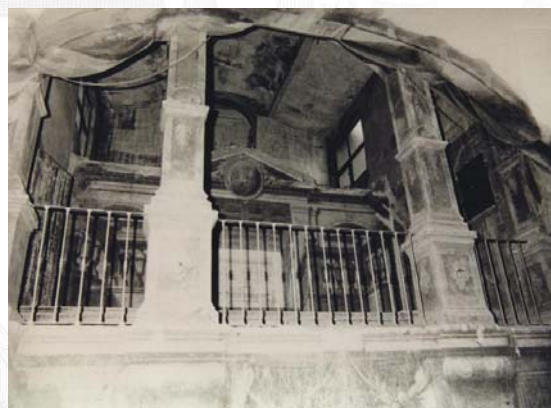
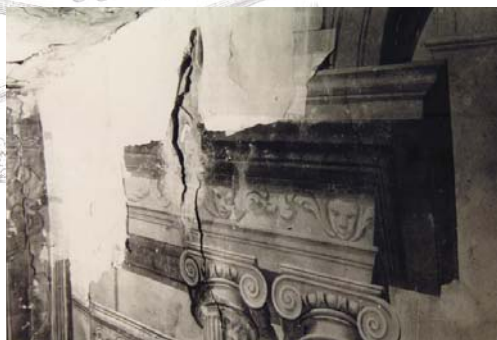
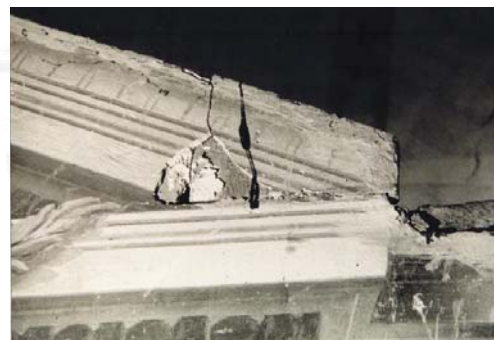
Scenografia prospettica: stato di conservazione.

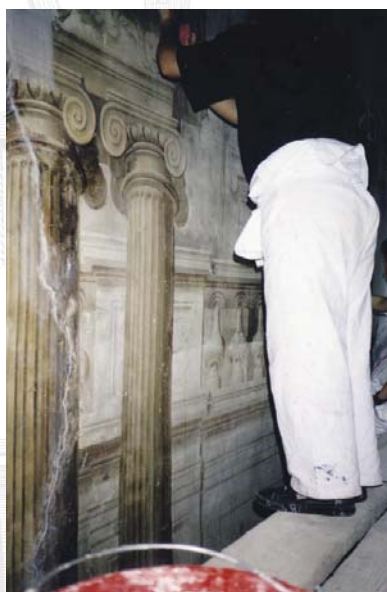
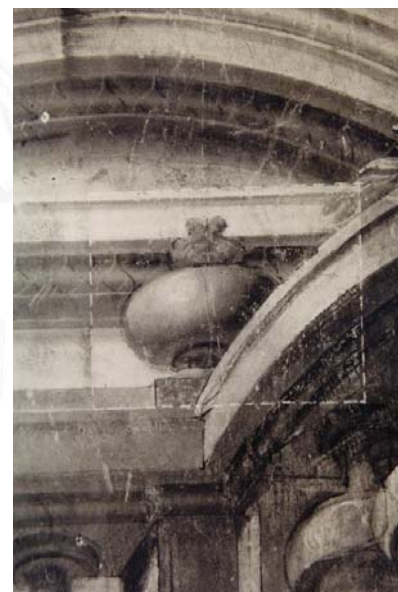
Tassello di pulitura e operazioni di descialbo.

Sono stati eliminati gli strati sovrapposti, con l'ausilio di mezzi meccanici (bisturi, spatole metalliche, ecc.) ed eseguiti impacchi con soluzione alcalina, fino allo strato originale della pittura.

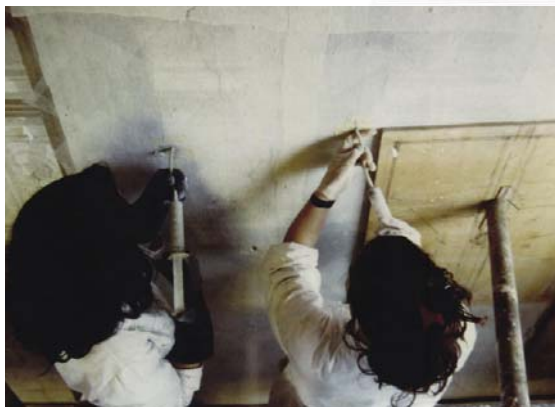
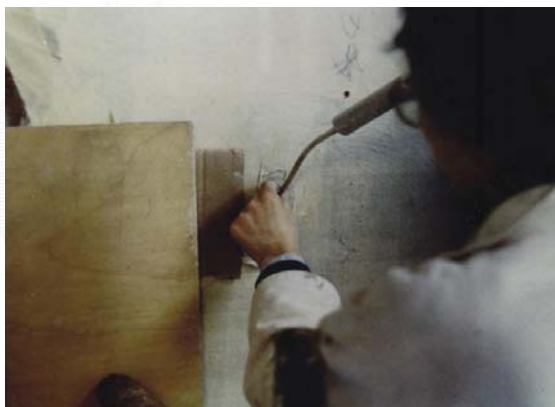
Consolidamento degli intonaci.

L'intonaco distaccato dal supporto è stato ancorato con iniezioni di malte a basso contenuto di sali.

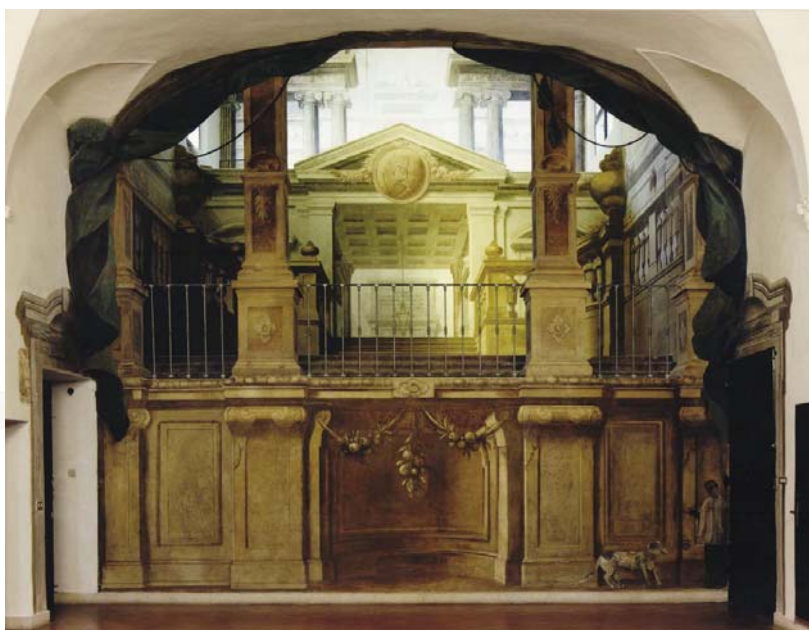
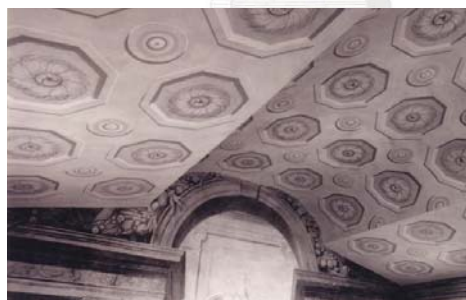
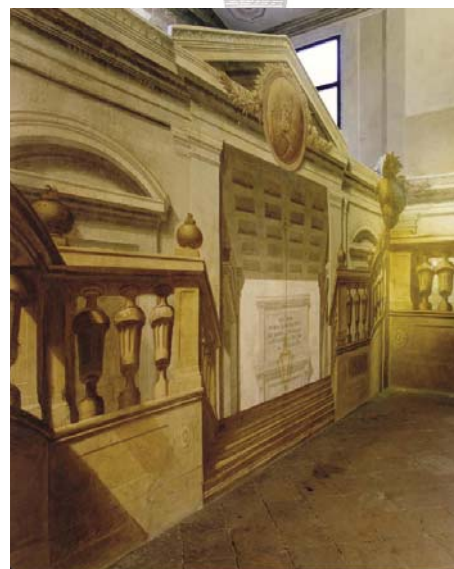
Scenografia prospettica a lavori ultimati.

Il restauro pittorico è stato eseguito con colori ad acquerello, a tempera, a calce. Per il soffitto è stata riproposta la decorazione a lacunari con rosette, riportando a spolvero il disegno copiato dai lacerti superstiti. Il tinteggio e la decorazione sono stati eseguiti con colori a calce.
