Manutenzione di tomba liberty nel Cimitero ebraico

Docenti: Fabio Bevilacqua, Nicola Santopuoli,
Giglio Ungarelli

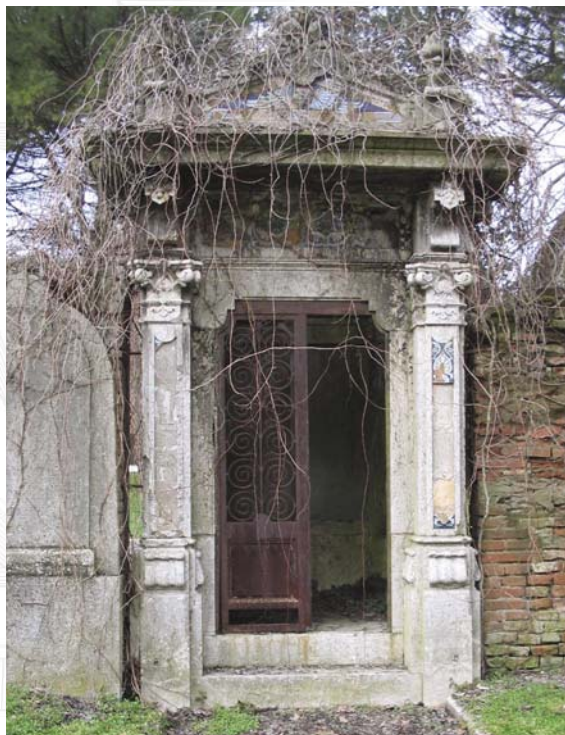
Stato di conservazione della tomba.

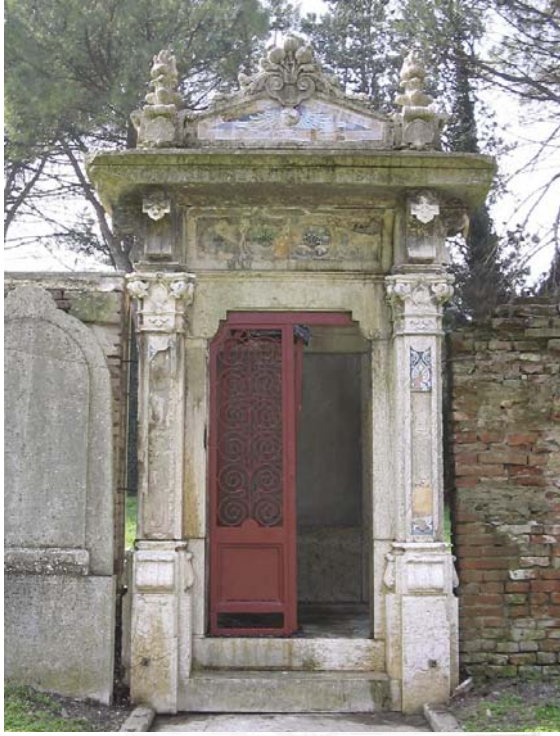
fig . 1 .

Esterno della tomba a intervento ultimato.

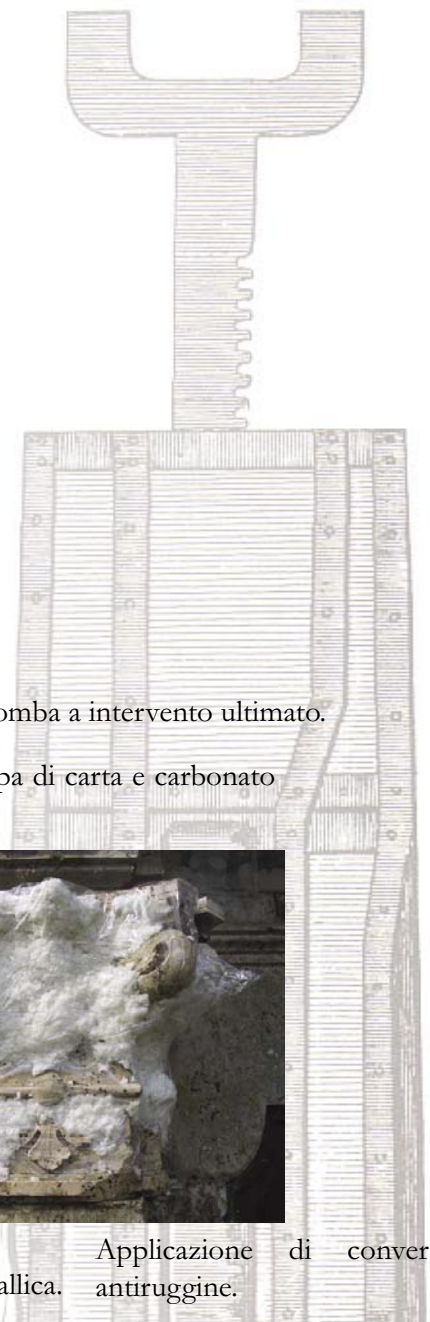
fig . 2 .

Intervento di pulitura del materiale lapideo con impacco di polpa di carta e carbonato d'ammonio.

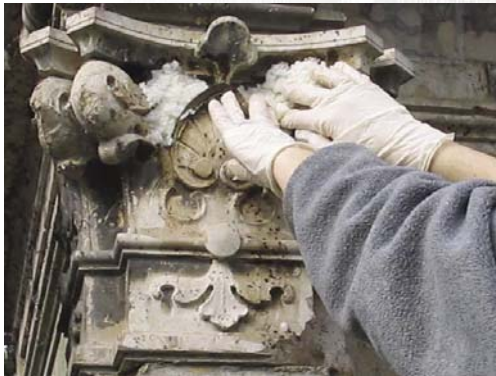
Applicazione di carta giapponese.

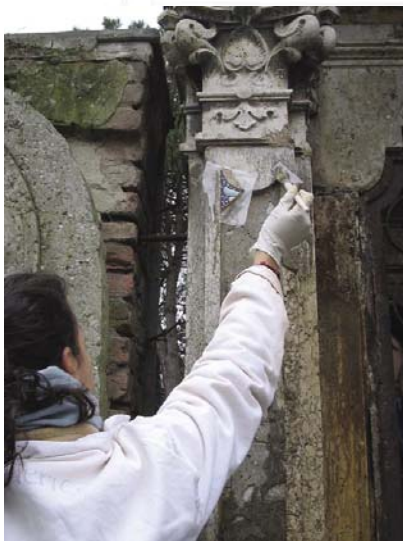
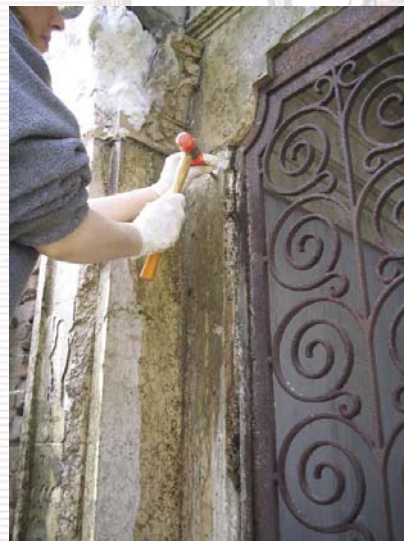
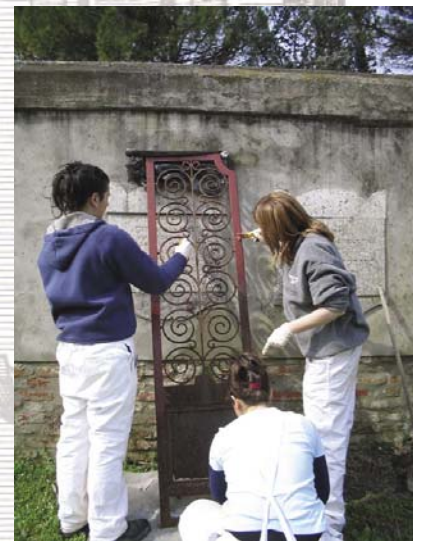
Applicazione di convertitore antiruggine.
