# Palazzo Avogli-Trotti: intervento di fissaggio del soffitto dipinto a calce e tempera su incannucciato.

Docente: Fabio Bevilacqua

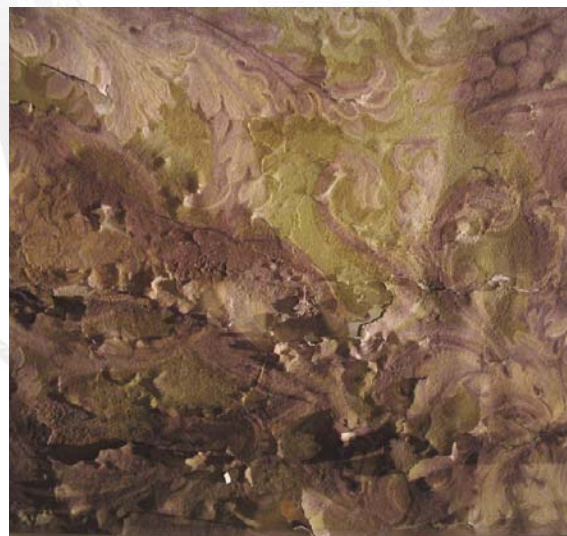
Immagine del precario stato di conservazione del soffitto dipinto.
