# Restauro di paliotto in scagliola colorata

Docenti: Fabio Bevilacqua, Giuliana Veltroni

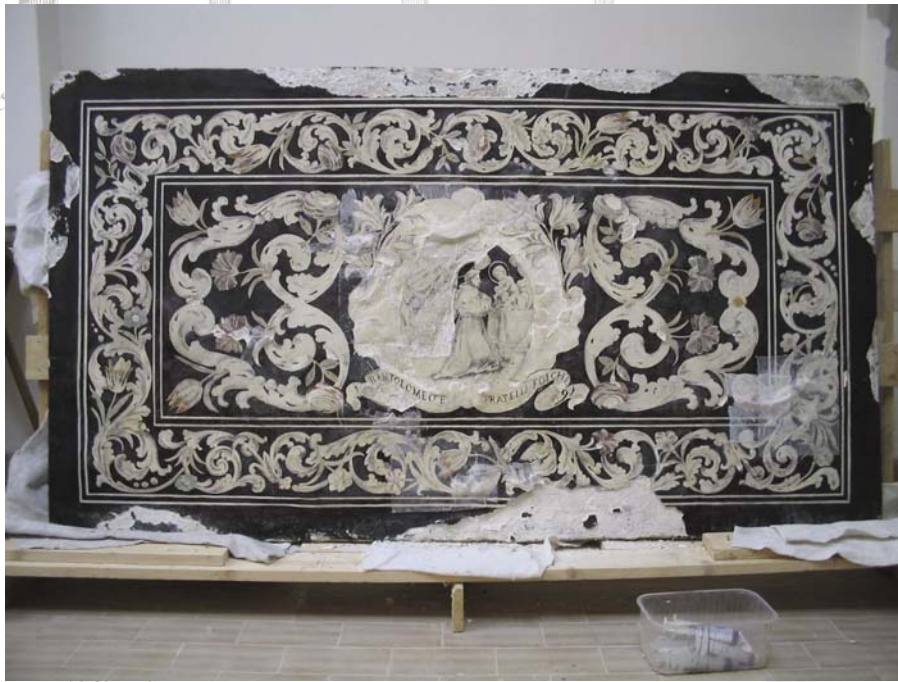
Paliotto in scagliola di tipo carpignano della chiesa del Crocifisso, fratelli Folchi 1691.

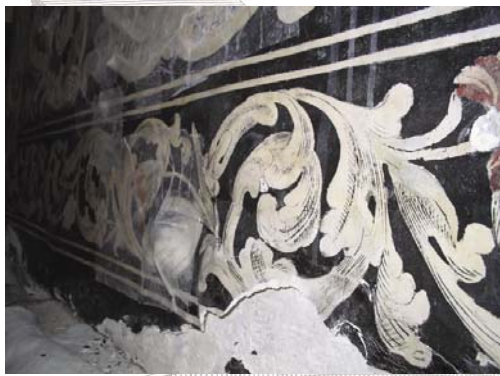
Particolare del paliotto in cui è evidente il distacco della "camicia" a causa dell'umidità.

Controllo della superficie per individuare le zone decoese; velinatura con carta giapponese degli strati di fittura distaccati; fissaggio e consolidamento delle zone distaccate con iniezioni di calci a basso contenuto di sali.

Pulitura della superficie con eliminazione di rifacimenti pittorici.

Integrazione delle mancanze e lacune con impasti in stucco eseguiti con gesso e colla animale.

Restauro pittorico a integrazione della parti mancanti. Fissaggio e protezione della superficie.
