Restauro di terrecotte decorative

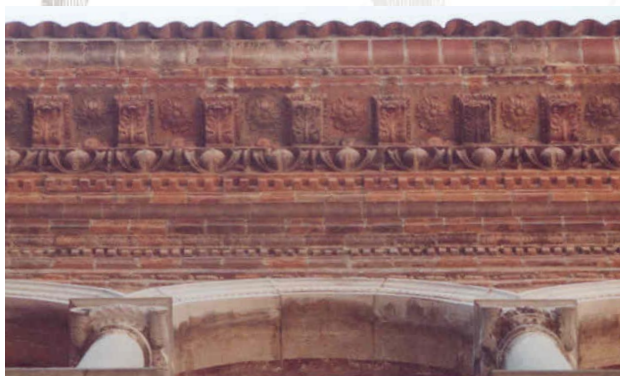
Particolare di cornice in cotto.

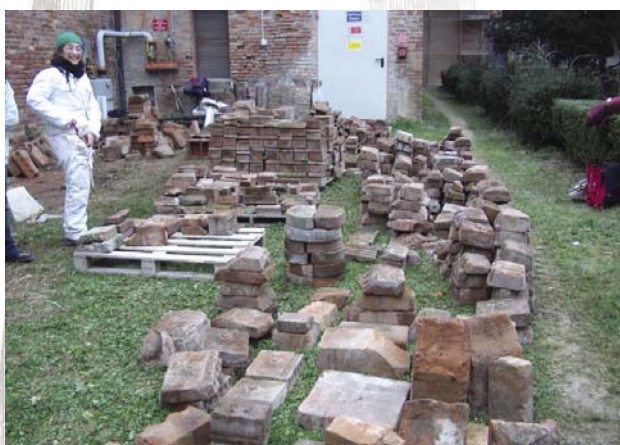
Catalogazione di cotti decorativi.

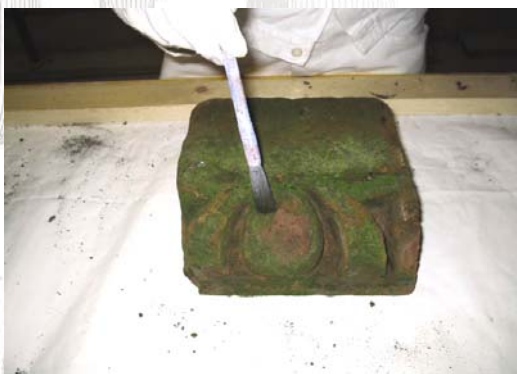
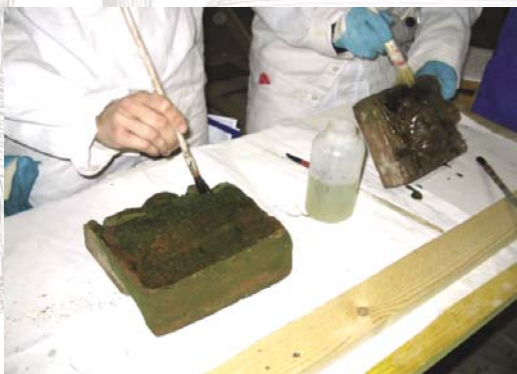
Particolare di elemento in cotto con infestazione biologica: applicazione di trattamento biocida.

Per l'eliminazione degli infestanti (alghe, funghi e licheni) è stato applicato idoneo biocida, dopo lo studio e la prova del trattamento.

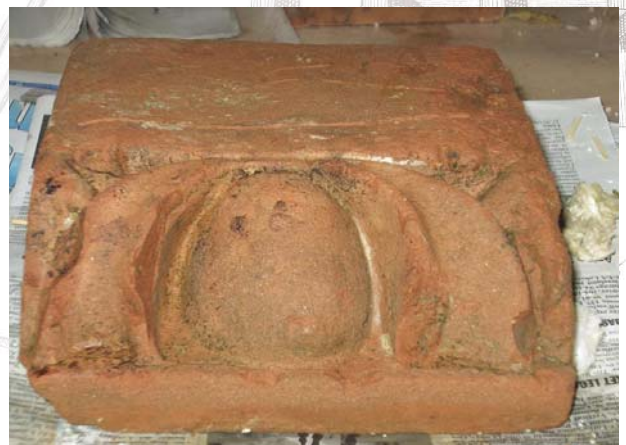
Elemento in cotto dopo l'intervento di restauro.
